Bijlagen

Opnameprotocol versterkt bouwkolom

Definitief
2 april 2013

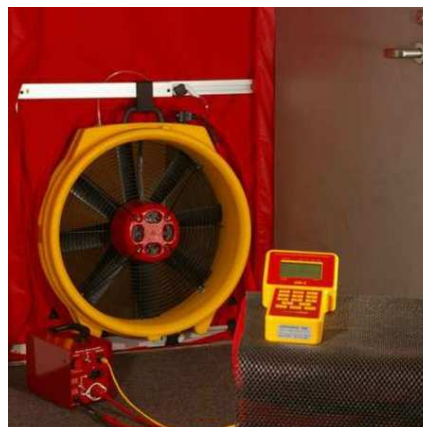
Retrotec 3000SR blowerdoor

IR-fotografie ten behoeve van hotspots zijn uitgevoerd onder de volgende condities

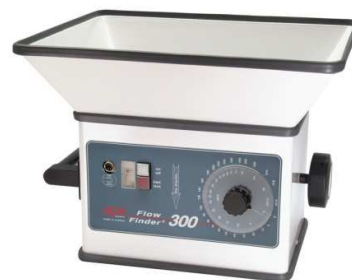
Acin Flowfinder

De metingen zijn uitgevoerd met hoogwaardige gecertificeerde en gekalibreerde meetapparatuur. De ventilatedebietmeting is uitgevoerd met een Acin Flowfinder, dit is een ventilatiemeting waarbij er in het meetinstrument een zogenaamde nuldrukcompensatie plaatsvindt zodat de weerstand van het apparaat wordt opgeheven.

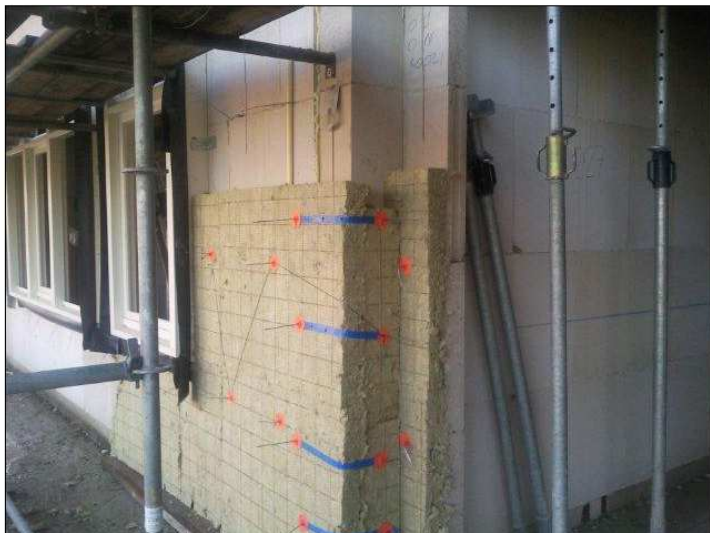
figuur 20 Voorbeeld

Het dossier bevat een reeks relevante overzichtsfoto's. Om de kwaliteit van de details te kunnen bepalen, dient er verder te worden ingezoomd en dient voor het detail een beter perspectief gekozen te worden, zodat de essentie beter zichtbaar wordt gemaakt.
